**PESQUISA CNT  
DE RODOVIAS 2017**

**RELATÓRIO GERENCIAL**

***CNT / SEST SENAT***

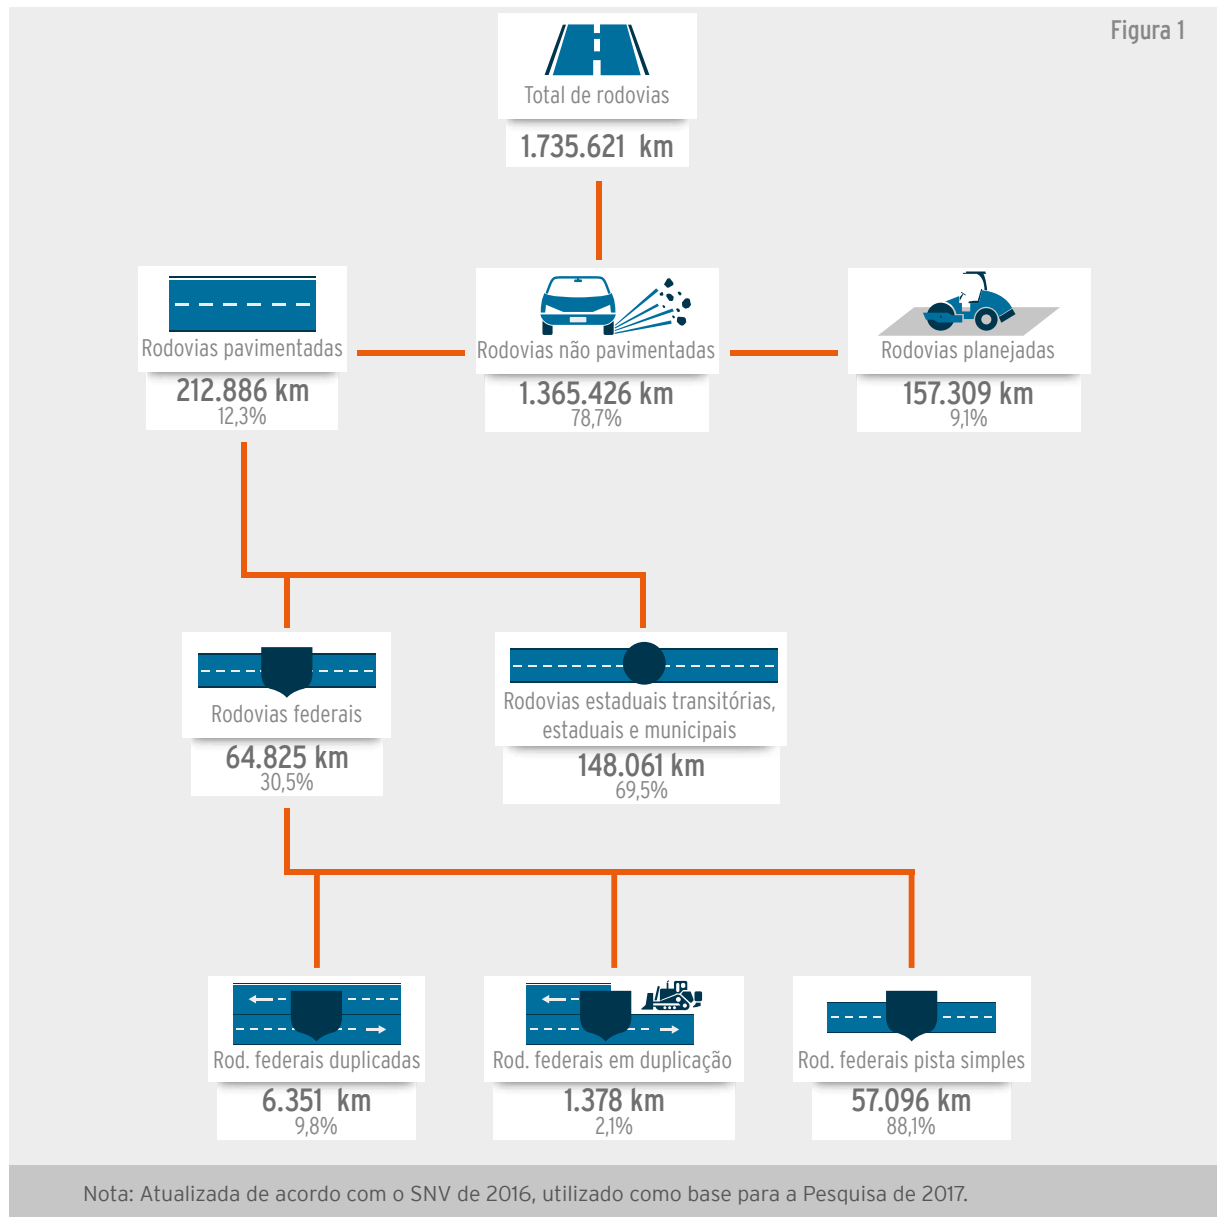
### Malha rodoviária brasileira

Neste sentido, a Figura 1 apresenta a composição da malha rodoviária brasileira, de acordo com a gestão e o tipo de rodovia.

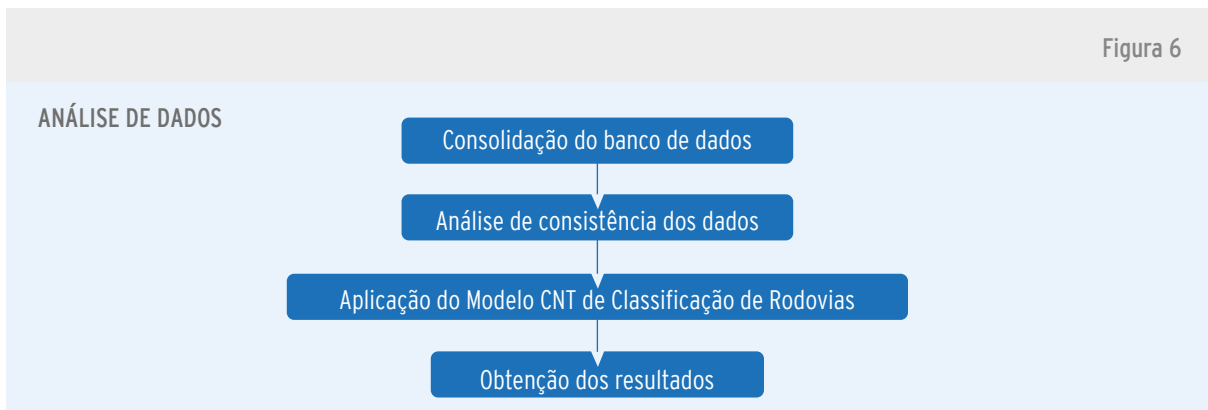
### Análise de dados

Essa fase compreende a consolidação do banco de dados, a análise da consistência, a aplicação do Modelo CNT de Classificação de Rodovias e a obtenção dos resultados, como mostra a Figura 6.

A consolidação do banco de dados é realizada após a finalização da coleta em todas as rotas de pesquisa. O objetivo é agrupar os dados em um único banco, para posterior análise de consistência, que se baseia na verificação da extensão total pesquisada e na conferência das extensões pesquisadas com as divulgadas pelo SNV.

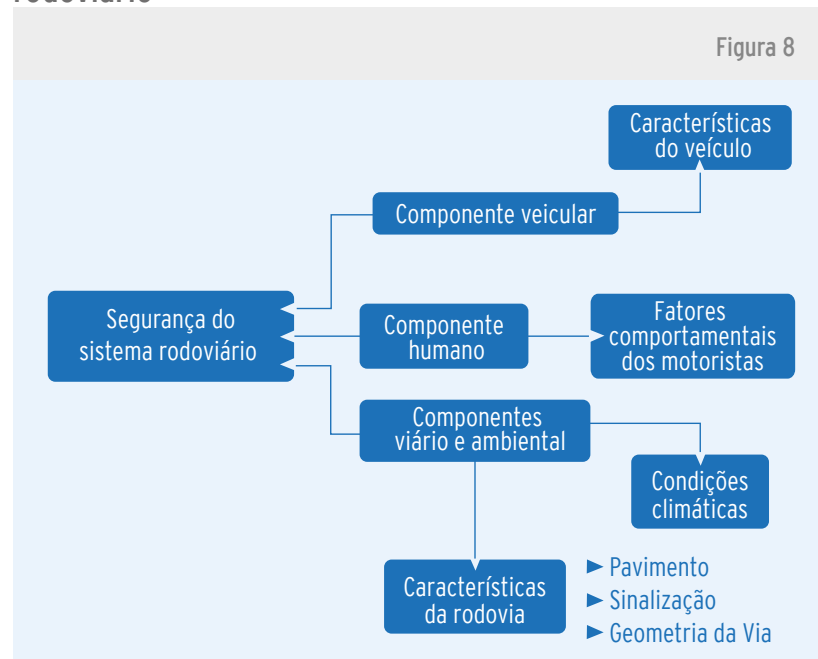
### Componentes que influenciam a segurança de um sistema rodoviário

O bom desempenho do motorista na condução segura de um veículo depende das condições e das características da via, associadas ao Pavimento, à Geometria da Via e à Sinalização, horizontal e vertical. Essas características, somadas às especificidades dos veículos, aos fatores comportamentais dos motoristas e às condições climáticas, influenciam diretamente o grau de conforto e segurança de um sistema rodoviário e, conseqüentemente, a propensão à ocorrência de acidentes. A Figura 8 representa como a interação entre esses elementos acontece de forma sistemática.

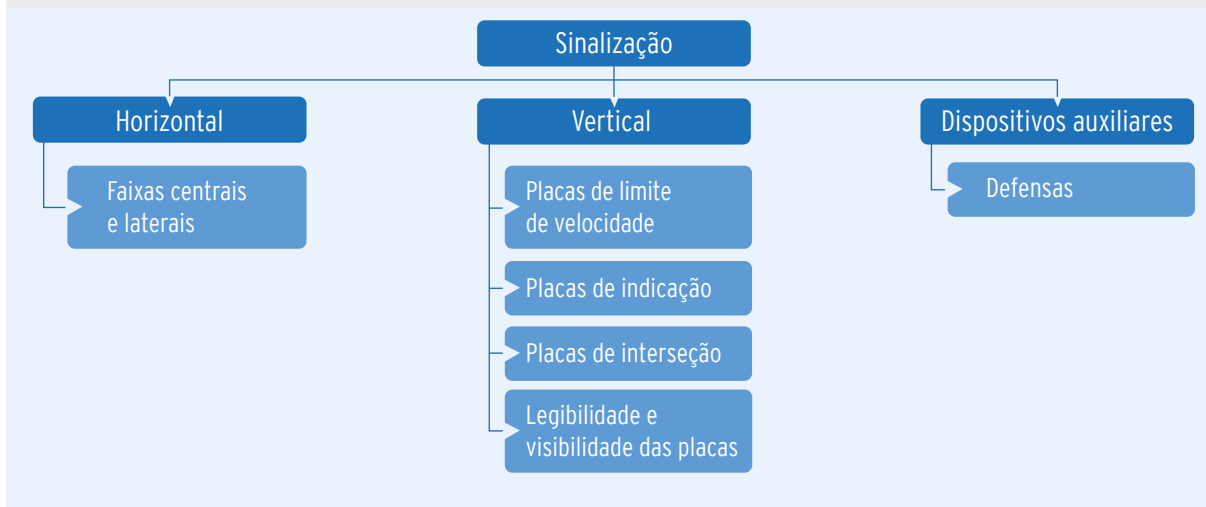
Figura 12

Na característica Sinalização, a Pesquisa CNT de Rodovias coleta dados relativos à condição dos elementos apresentados na Figura 12. Nas seções a seguir, esses itens serão detalhados.

## Variáveis coletadas na característica Sinalização

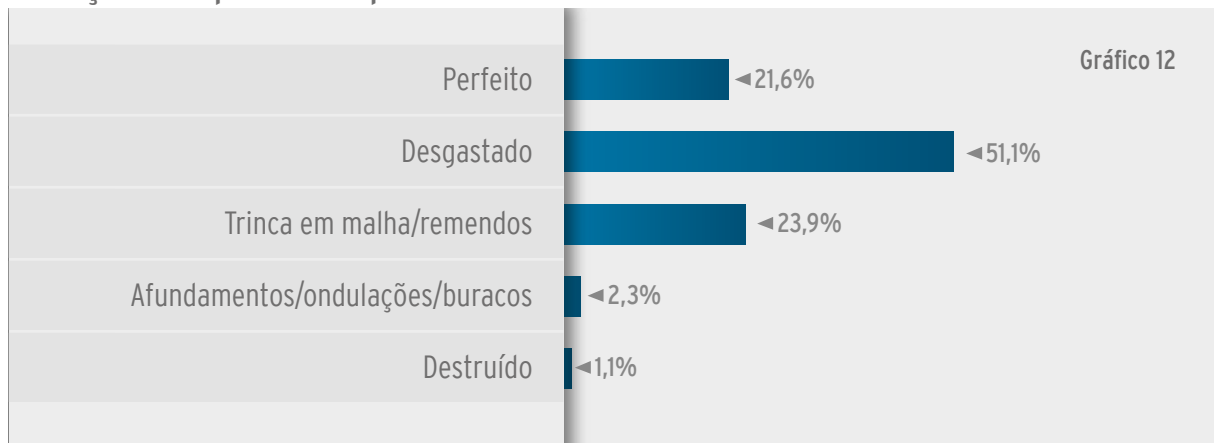
### Condição da superfície do pavimento

Do total avaliado, 78,4% (82.959 km) apresentam algum tipo de problema na condição da superfície do pavimento. Em 51,1% (54.142 km), há desgaste; em 23,9% (25.285 km), trinca em malha ou remendos; e em 2,3% (2.396 km), afundamentos, ondulações ou buracos.

O Gráfico 12 traz os resultados obtidos para essa variável.

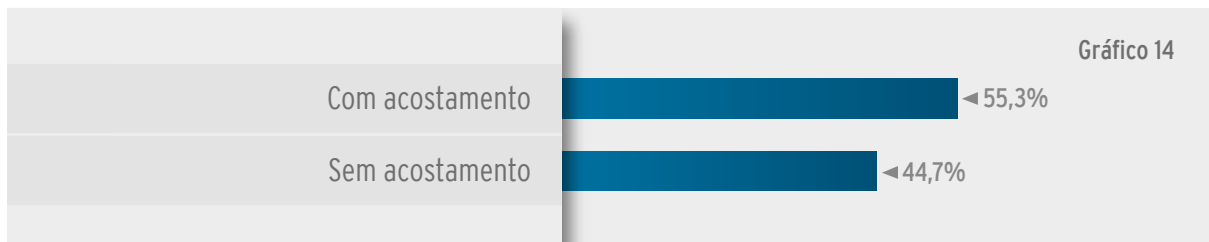
## Acostamento

Ainda que necessário e desejável ao longo de toda a extensão da rodovia, em 47.270 km, 44,7% da extensão pesquisada, não foi identificada a presença de acostamento (Gráfico 14).

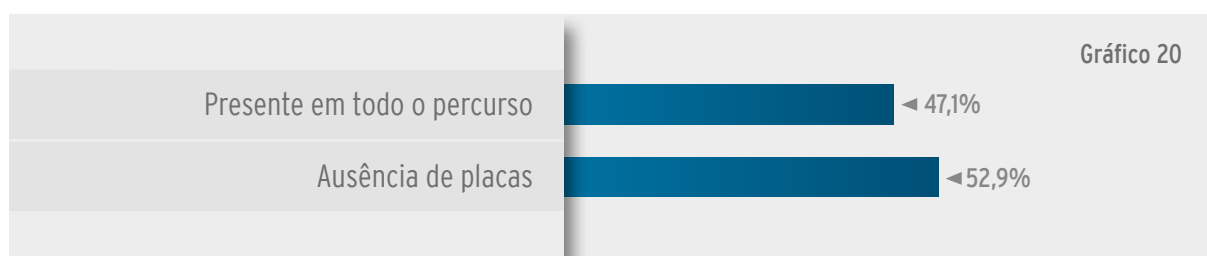
#### Placas de interseção

Em 14.993 km da extensão avaliada, foi identificado pelo menos um cruzamento a cada unidade de pesquisa. Desse total, em 52,9%, não há placa que indique o cruzamento à frente, o que potencializa a ocorrência de acidentes.

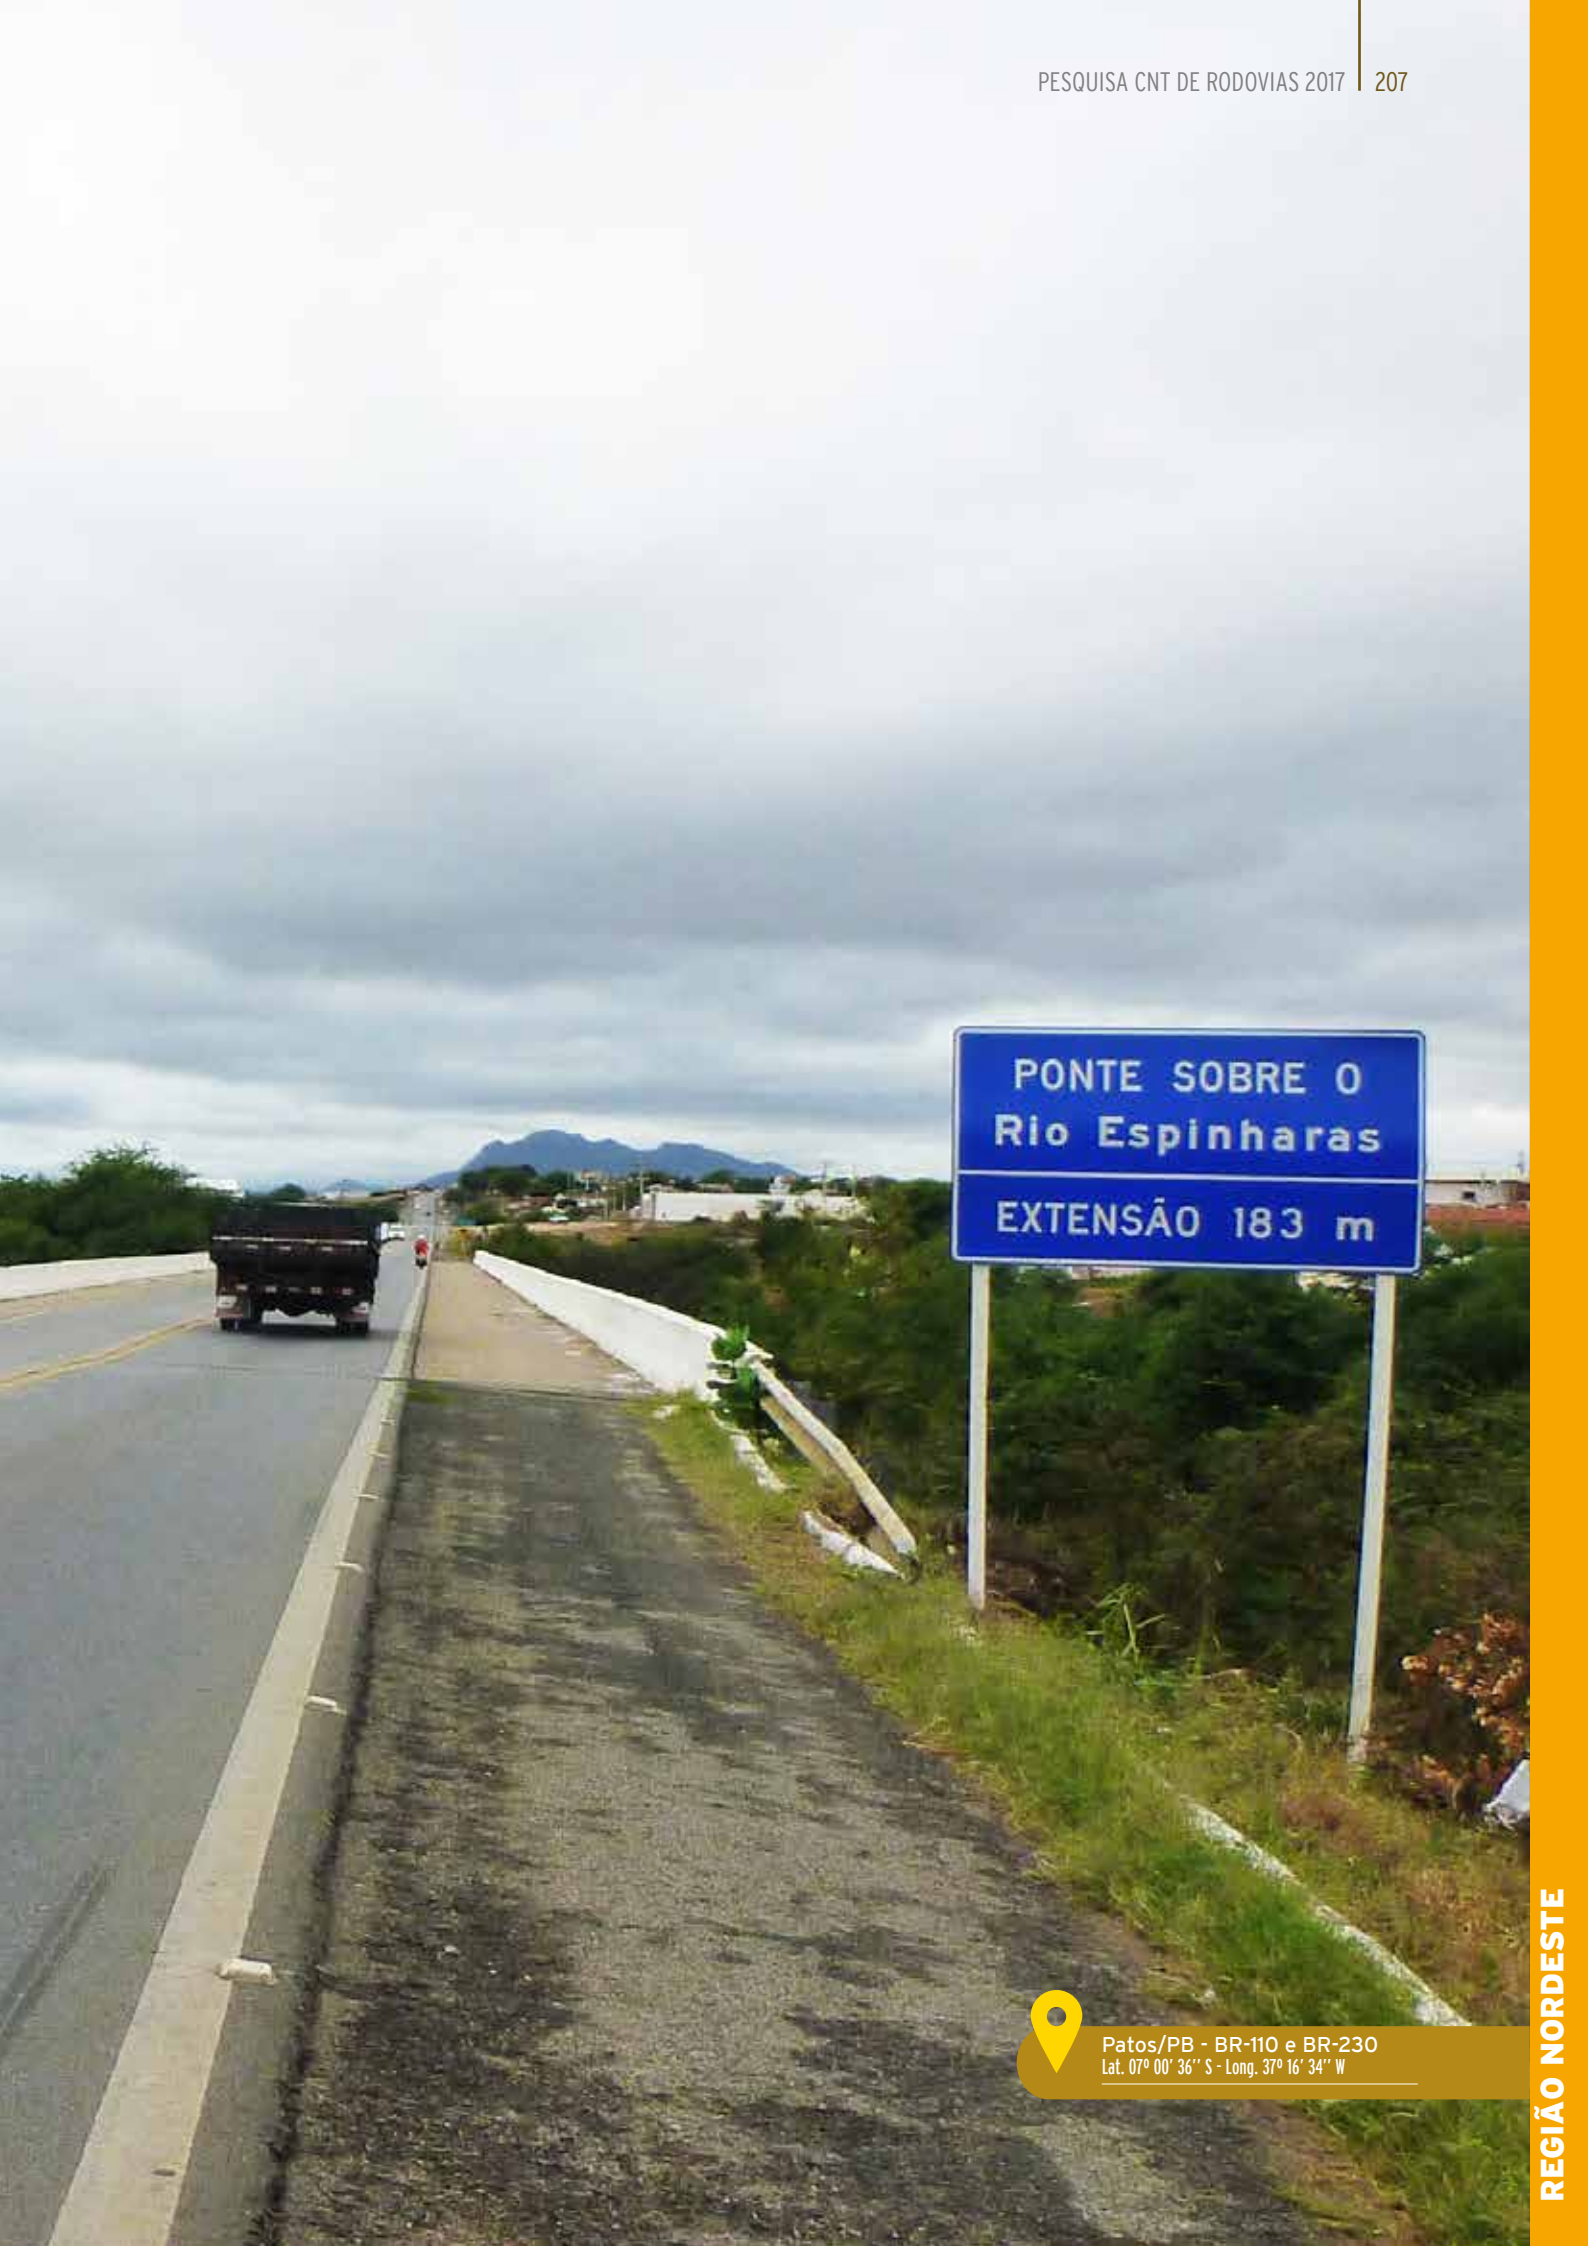
PONTE SOBRE O  
Rio Espinharas  
EXTENSÃO 183 m

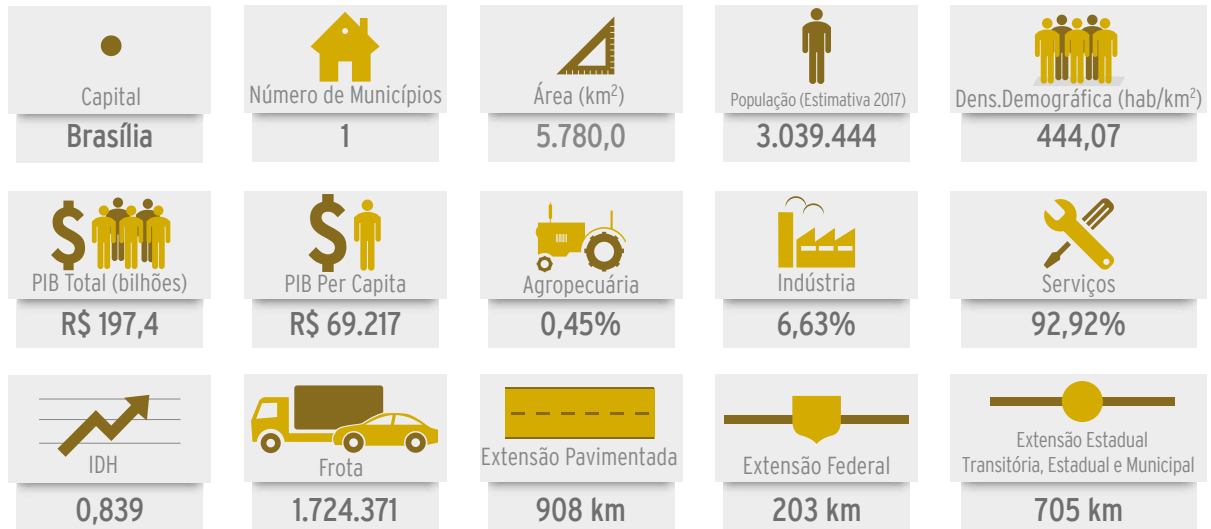
### Classificação das características avaliadas em km - Distrito Federal

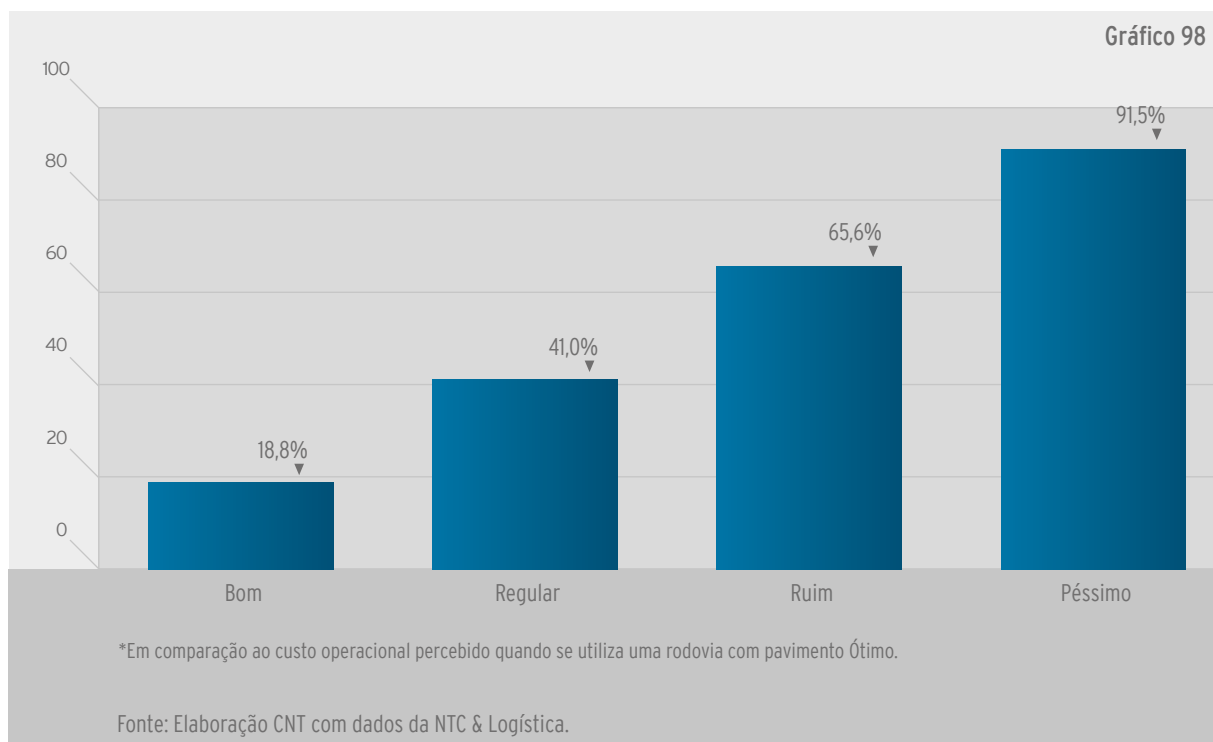
#### Aumento do custo operacional conforme o estado do Pavimento das rodovias - Brasil (%)

De forma agregada, problemas no Pavimento podem quase dobrar o custo operacional do transporte rodoviário de cargas. Estudos<sup>38</sup> estimam que a inadequação do Pavimento acarreta custos adicionais de até 91,5% (Gráfico 98), já incluído o consumo excedente de combustível apontado anteriormente na análise ambiental.

Assim, em média, o transportador brasileiro tem seu custo operacional aumentado em 27,0% em decorrência, apenas, das inadequações relacionadas ao Pavimento. Ou seja, em média, o país gasta mais de um quarto do que deveria para transportar suas mercadorias e, assim, o transportador tem a remuneração de seu trabalho reduzida, a população perde poder de compra e os produtores têm sua competitividade diminuída nos mercados interno e externo.
